Aktenzeichen A-4428-14600/2018

Gewässerökologische Untersuchung zum wasserrechtlichen Verfahren für die Mischwassereinleitungen des Marktes Heroldsberg

(Gründlach ⇔ Regnitz)

Vollzug der Wassergesetze; Einleitung von Mischwasser in die Gründlach.

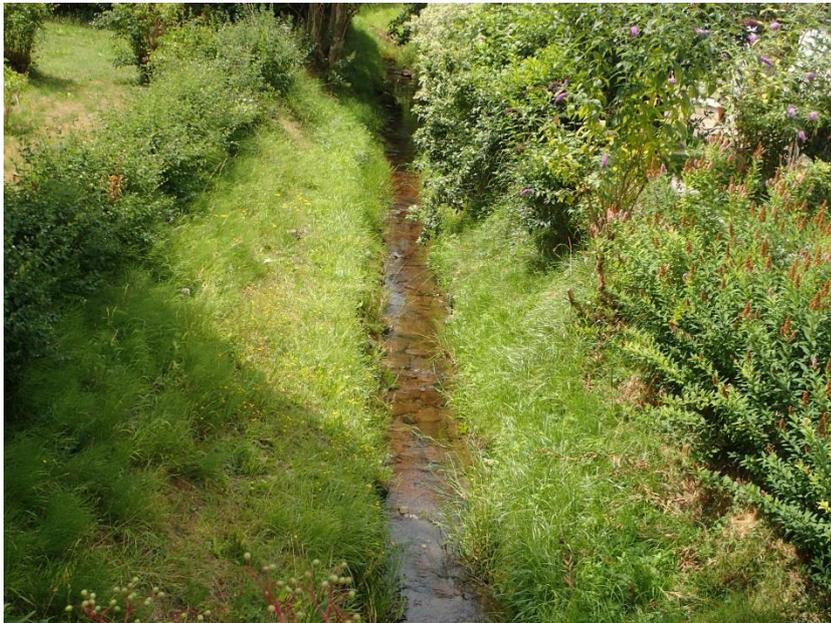
Abbildung 1: Gründlach, oberhalb Einleitungsstelle BÜ 4.1

Die Gründlach besitzt in diesem Bereich einen geradlinigen, naturfernen Verlauf (siehe Abbildung 1). Das Ufer und die Sohle ist an der Einleitungsstelle durch ei-

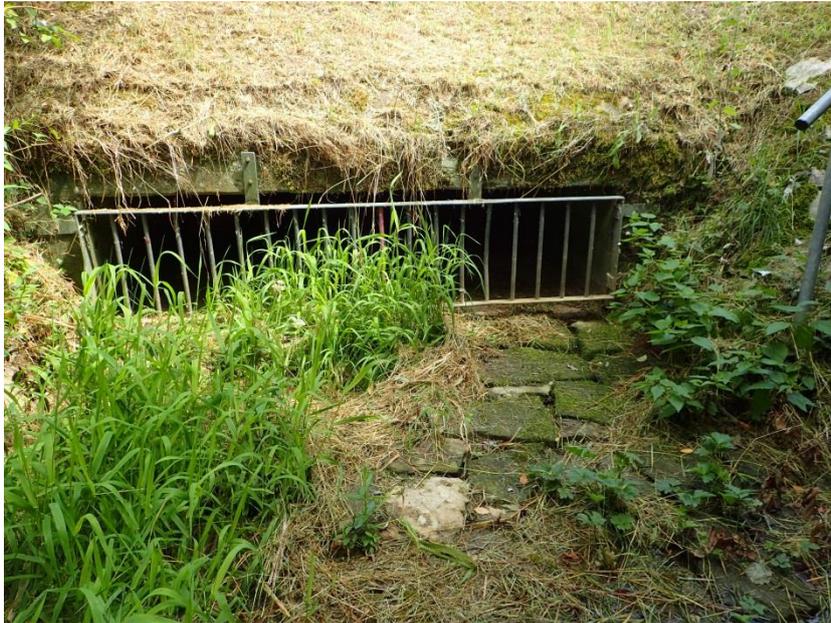
nen geschlossenen Verbau mit Steinsatz gesichert (siehe Abbildung 2). Eine negative hydraulische Belastung mit der Folge von Sohlumlagerungen ist nicht ersichtlich.

Abbildung 2: BÜ 4.1 (am Festplatz)

ten Bereich eine Gewässergüteklasse (Saprobie) II mäßig belastet. Dies entspricht der ökologischen Zustandsklasse (Saprobie) gut. Die Besiedelung zeigt mit ihren geringen Häufigkeiten ein mittleres Wiederbesiedlungspotential. Der kompakte Verbau bewirkt eine schlechte Verfügbarkeit an Refugialräumen.

- Das Auflockern der mit Steinsatz befestigten Sohle im Bereich des Festplatzes könnte zu einer Verbesserung der Verfügbarkeit von Refugialräumen beitragen. Der Verbleib dieser Steine im Gewässerbett als Störsteine ist auf Grund des dann entstehenden Strömungsschattens erwünscht.
- Das Vorkommen an Edelkrebsen (*Astacus astacus*) neben dem, aus Amerika stammenden Signalkrebs (*Pacifastacus leniusculus*) ist außergewöhnlich und nach unserem Wissen in Bayern erst die zweite Fundstelle.

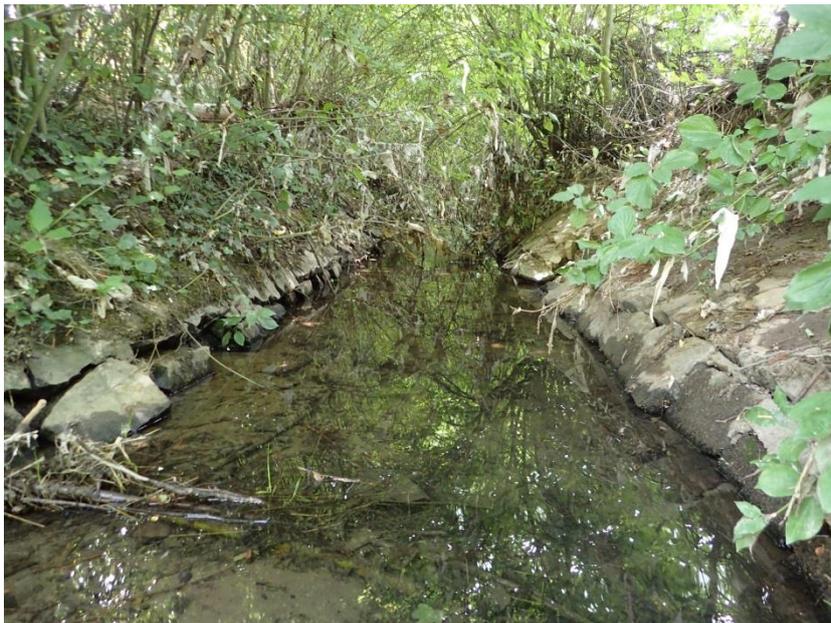
Abbildung 3: Gründlach, unterhalb BÜ 4.1 (am Festplatz)

Das Ufergehölz unterhalb der Einleitung weist jedoch deutliche Verschmutzungen mit Fremdstoffen (Hygieneartikel) bis in 2 m Höhe auf (siehe Abbildung 3). Auffällig war ein, zum Untersuchungszeitpunkt massenhaftes Vorkommen der Neuseeländischen Zwergdeckelschnecke. Die Ursache hierfür konnte im Rahmen dieser Beurteilung nicht geklärt werden. Weitere Kleinlebewesen (Makrozoobenthos) wurden nur in spärlicher Häufigkeit angetroffen. Weder die Struktur, Artenzusammensetzung noch die angetroffenen Häufigkeiten zeigen einen signifikanten Unterschied zwischen der Besiedelung oberhalb und unterhalb der Einleitungsstelle BÜ 4.1 (am Festplatz). Hieraus ergibt sich für diesen gesam-

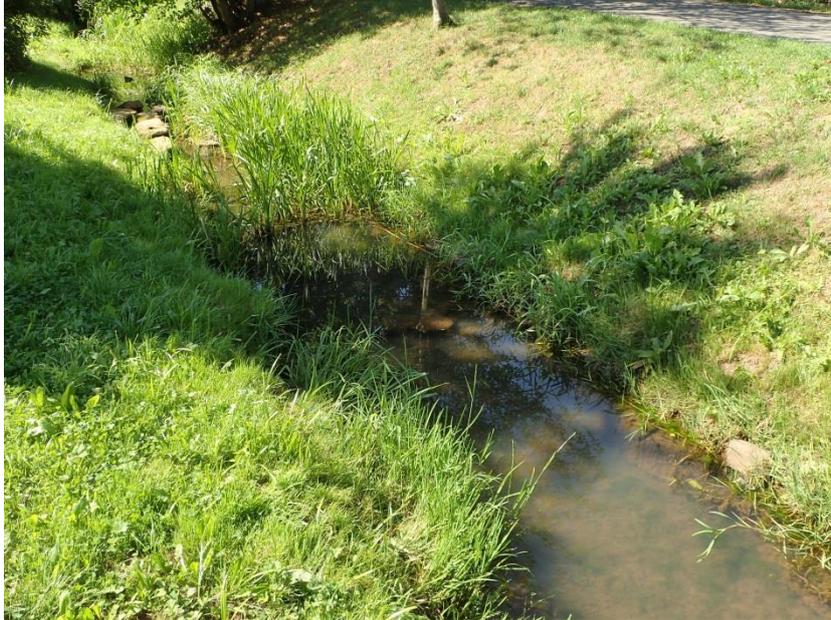
Abbildung 4: Gründlach, oberhalb RÜ 3 (Postgässchen)

Das zahlreiche Vorkommen der Neuseeländischen Zwergdeckelschnecke setzt sich weiter fort. Das Gewässer ist weiterhin mit Steinsatz befestigt. Der Bestand an verschiedenen Wasser- und Sumpfpflanzen, sowie Störsteine im Bachbett bieten oberhalb der Einleitungsstelle den Gewässerorganismen eine gute Verfügbarkeit an Refugialräumen.

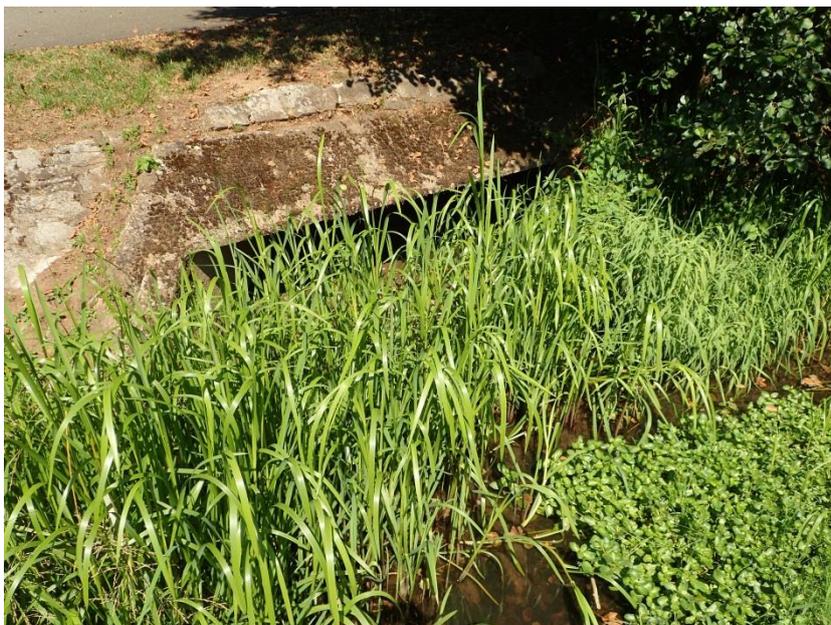
Abbildung 5: Einleitungsstelle RÜ 3 (Postgässchen)

Gegenüber der Einleitungsstelle ist eine geringe Erosion am Ufer zu erkennen.

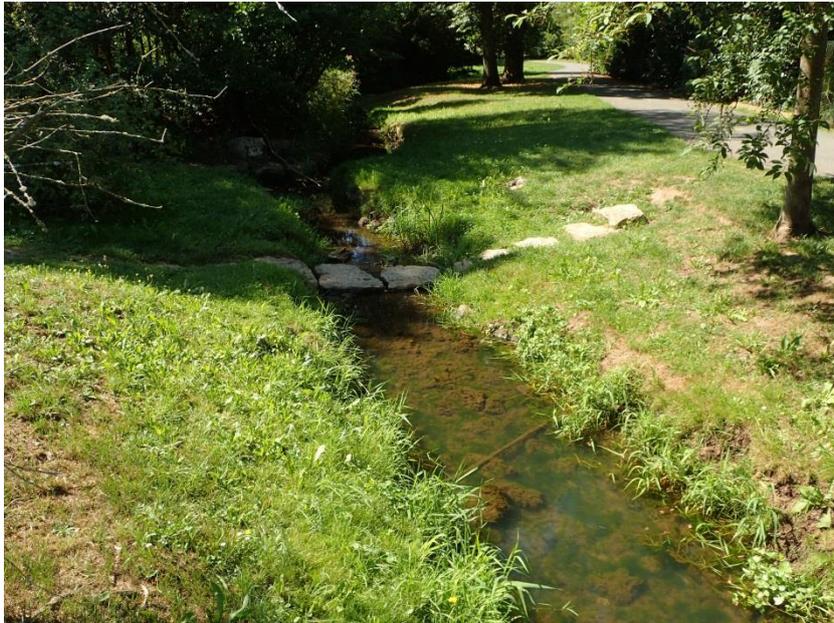
Abbildung 6: Gründlach, unterhalb RÜ 3 (Postgässchen)

Die vorgefundenen Kleinlebewesen (Makrozoobenthos) wurden in sehr spärlichen Häufigkeiten angetroffen. Grund hierfür könnte das sehr zahlreiche Vorkommen an Dreistachligen Stichlingen (*Gasterosteus aculeatus*) und Bachschmerlen (*Barbatula barbatula*) sein, welche sicherlich einen enormen Fraßdruck auf die Lebensgemeinschaft ausüben. Es ist weder ein saprobieller noch signifikanter hydraulischer Einfluss in der Gründlach durch die Einleitungsstelle RÜ 3 zu erkennen.

Der angetroffene dichte Bewuchs mit Grünalgen zeigte eine hohe Verfügbarkeit an Nährstoffen. Diesbezüglich war es im Rahmen dieser Untersuchung nicht möglich deren Herkunft zu ermitteln.

Die Gewässergüteklasse (Saprobie) ist mit II mäßig belastet zu beurteilen. Dies entspricht der ökologischen Zustandsklasse (Saprobie) gut. Die Verfügbarkeit von Refugialräumen wie auch das Wiederbesiedlungspotential ist mit mittel zu beurteilen.

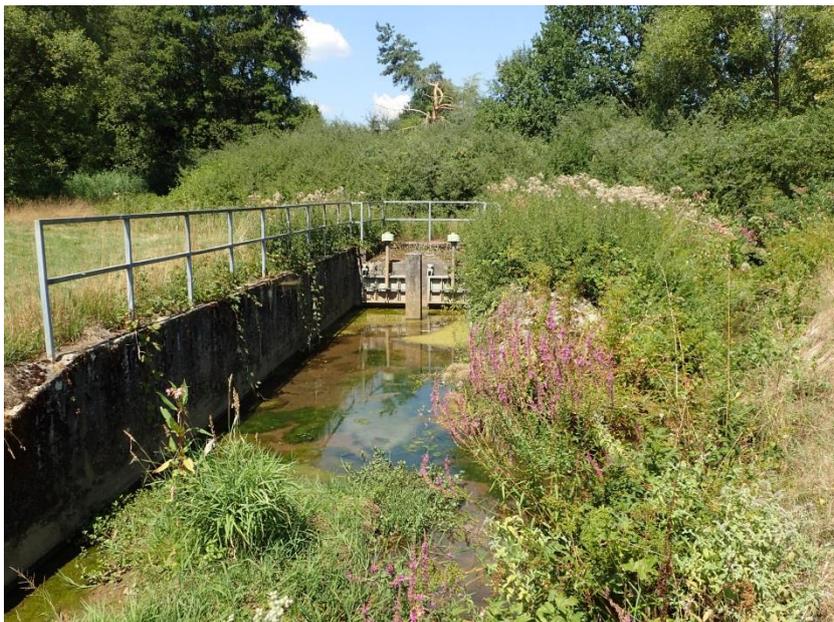
Abbildung 7: Einleitungsstelle BÜ 2.3 (Wiesenweg)

Der Einleitungsbereich ist mit Steinsatz befestigt. Auch hier sind keine hydraulischen Auswirkungen auf das Ufer oder die Sohle erkennbar.

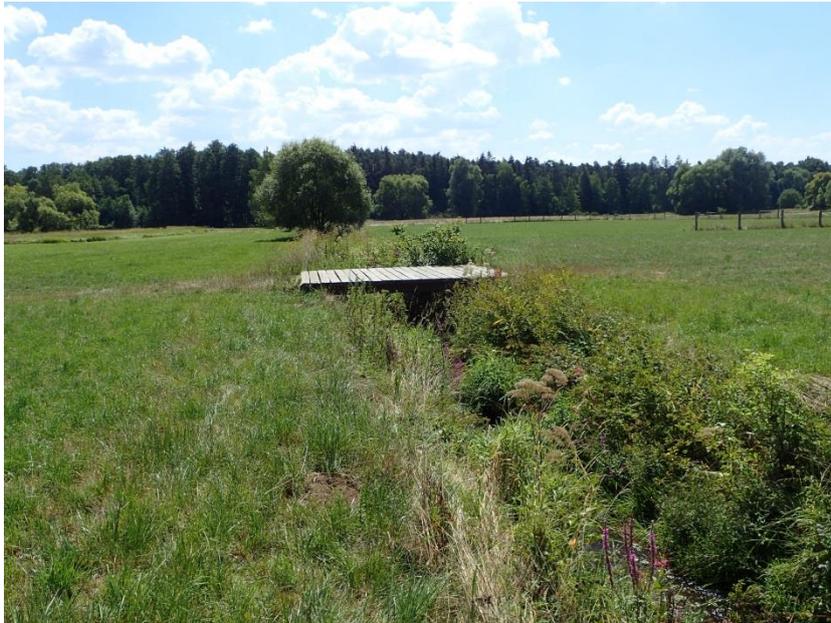
Abbildung 8: Gründlach, unterhalb Einleitungsstelle BÜ 2.3 (Wiesenweg)

Oberhalb, als auch unterhalb der Einleitungsstelle BÜ 2.3 zeigt die Gründlach eine erfreuliche Artenvielfalt mit einer mittleren Individuendichte. Diese ergeben die Gewässergüteklasse (Saprobie) II mäßig belastet oder die ökologische Zustandsklasse (Saprobie) gut. Auch in diesem Bereich sind Wasserschnecken neben den Stichlingen die dominierenden Organismen.

Trotz des geradlinigen, naturfernen Verlaufs bietet der abwechslungsreiche Uferbewuchs mit Hochstauden und Gräsern, die in das Gewässer reichen, eine gute Verfügbarkeit von Refugialräumen. Das Wiederbesiedlungspotential ist mit mittel zu beurteilen.

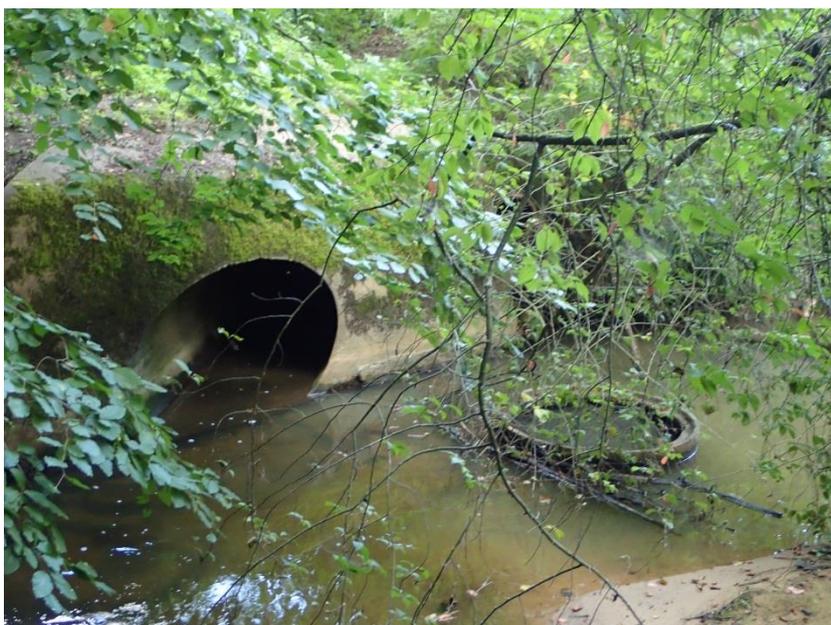
Abbildung 9: Einleitungsstelle Kläranlage

An der Einleitungsstelle sind keine, dem Gewässer entsprechend abweichenden besonderen Erosionserscheinungen zu erkennen. Vielmehr bestehen schon oberhalb der Einleitung Uferabbrüche und Ausspülungen, die dem Gewässer einen naturnahen Charakter verleihen.

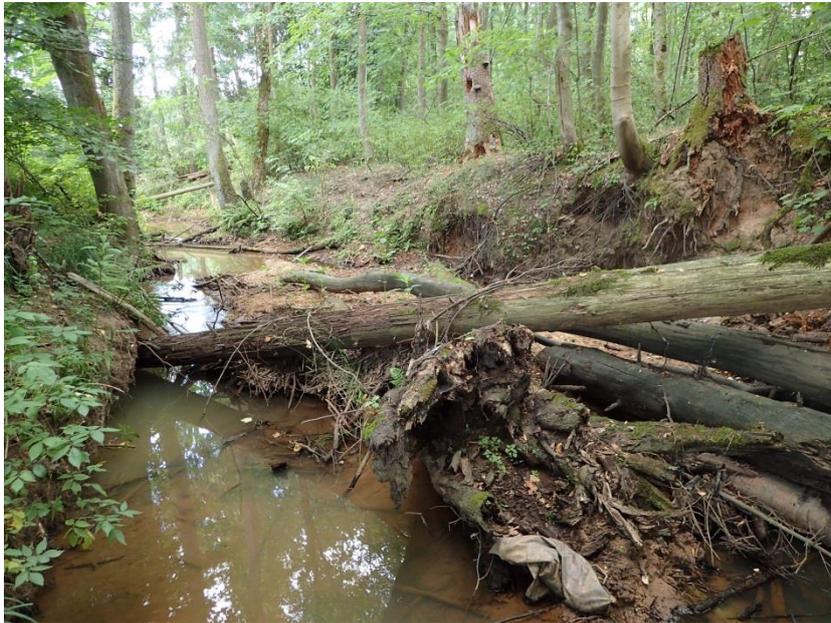
Abbildung 10: Gründlach, oberhalb Kläranlage Heroldsberg

Oberhalb des Ablaufes der Kläranlage und der Einleitungsstelle RÜ1 und RÜB bestand zum Untersuchungszeitpunkt eine spärliche Besiedelung an Kleinorganismen. Es ist davon auszugehen, dass der hier vorkommende Eisenocker die Lebensraumqualität des Gewässers beeinträchtigt.
