BAUWERK
PRÜFBERICHT

Standort: Gemeinde Hemhofen

Bauwerk: Regenüberlaufbecken 3

EINZELPRÜFUNG 2021

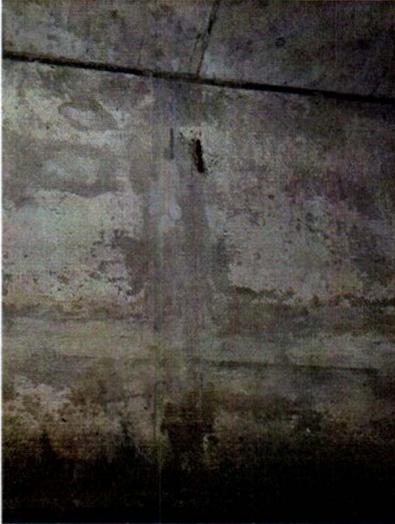
Schaden 1

Bauteil (Bt) Tragende Außenwand

Schaden Abplatzung mit freiliegender Bewehrung

Menge kleine Schadensausbreitung

Beschreibung Unterhalb der Decke Abplatzungen mit freiliegender Bewehrung. Der Schaden ist mittelfristig zu beheben.

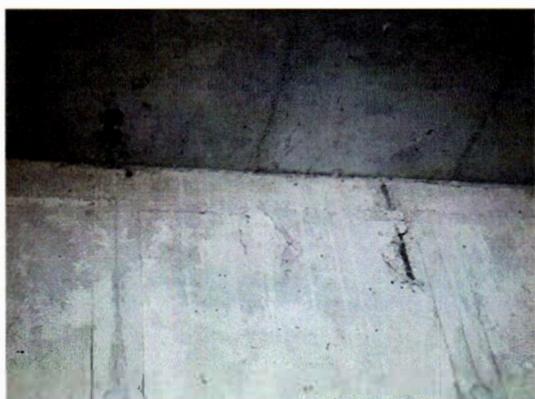
Schaden 2

Bauteil (Bt) Tragende Außenwand

Schaden Abplatzung mit freiliegender Bewehrung

Menge kleine Schadensausbreitung

Beschreibung Unterhalb der Decke Abplatzungen mit freiliegender Bewehrung. Der Schaden ist mittelfristig zu beheben.

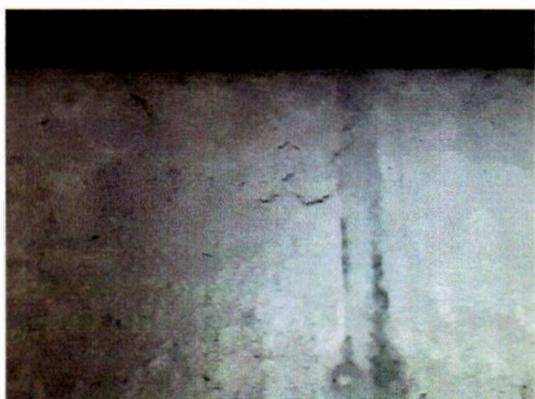
Schaden 3

Bauteil (Bt) Tragende Außenwand

Schaden Abplatzung mit freiliegender Bewehrung

Menge kleine Schadensausbreitung

Beschreibung Unterhalb der Decke Abplatzungen mit freiliegender Bewehrung. Der Schaden ist mittelfristig zu beheben.

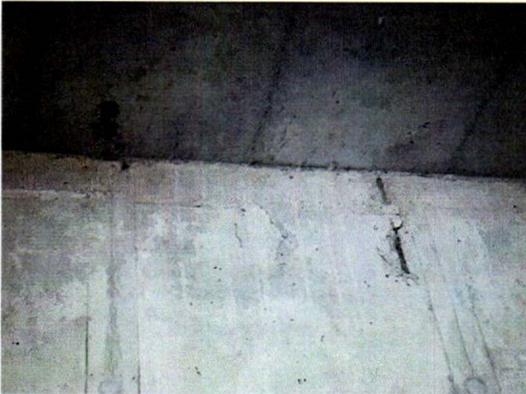
Schaden 4

Bauteil (Bt) Decke

Schaden Abplatzung mit freiliegender Bewehrung

Beschreibung Abplatzung mit frei liegender Bewehrung an der Decke. Der Schaden ist mittelfristig zu beheben.

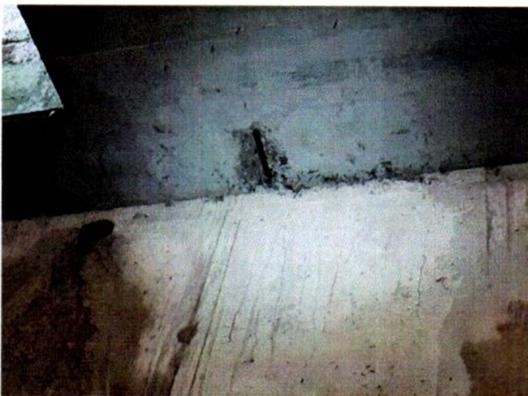
Schaden 5

Bauteil (Bt) Decke

Schaden Abplatzung mit freiliegender Bewehrung

Beschreibung Abplatzung mit sichtbarer Bewehrung an der Decke. Der Schaden ist mittelfristig zu beheben.

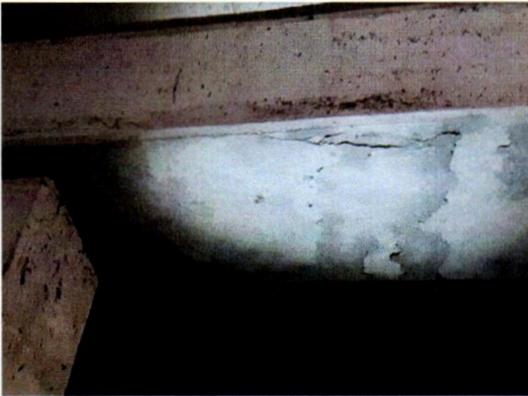
Schaden 6

Bauteil (Bt) Unterzug

Schaden Abplatzung mit freiliegender Bewehrung

Beschreibung Massive Abplatzungen am Mittelunterzug. Der Schaden ist sofort genau zu untersuchen und es ist ein Sanierungskonzept zu erstellen.

maximale Bewertung S = 3

Beschreibung Der Mangel/Schaden **beeinträchtigt** die **Standsicherheit** des **Bauteils** und des **Bauwerks**.

maximale Bewertung V = 3

Beschreibung Der Mangel/Schaden **beeinträchtigt** die **Verkehrssicherheit**; die Verkehrssicherheit ist **nicht mehr voll gegeben**.

maximale Bewertung D = 3

Beschreibung Der Mangel/Schaden **beeinträchtigt** die **Dauerhaftigkeit** des **Bauteils** und führt **mittelfristig** zur Beeinträchtigung der Dauerhaftigkeit des **Bauwerks**. Eine Schadensausbreitung oder Folgeschädigung anderer Bauteile ist zu erwarten.

Schadensbeseitigung kurzfristig erforderlich.

Schadensbeseitigung oder **Warnhinweis kurzfristig** erforderlich.

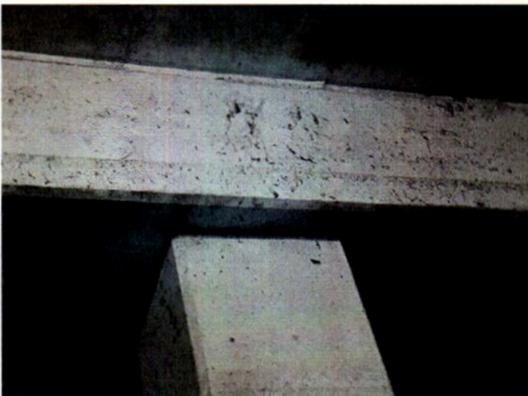
Schaden 7

Bauteil (Bt) Unterzug

Schaden Abplatzung mit freiliegender Bewehrung

Beschreibung Abplatzungen am Mittelunterzug. Der Schaden ist mittelfristig zu beheben.

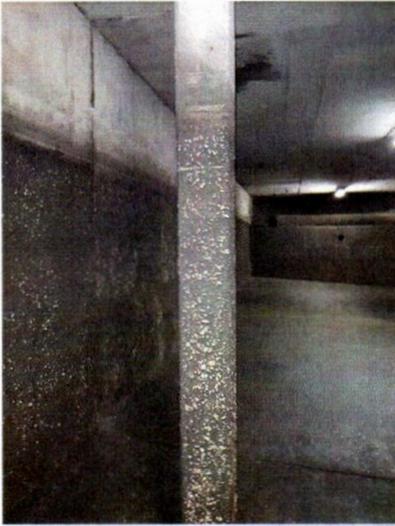
Schaden 8

Bauteil (Bt) Becken

Schaden Oberfläche Sichtbeton unzureichend

Beschreibung Die Betonoberfläche ist ausgewaschen. Es wird empfohlen betontechnische Untersuchungen an den Betonbauteilen durchzuführen.
